INSTRUMENTAÇÃO E ANÁLISE DOS MOVIMENTOS DA ENCOSTA DO SOBERBO - ALTO DA BOA VISTA, R. J.

TESE SUBMETIDA AO CORPO DOCENTE DA COORDENAÇÃO DOS
PROGRAMAS DE PÓS-GRADUAÇÃO EM ENGENHARIA DA
UNIVERSIDADE FEDERAL DO RIO DE JANEIRO COMO PARTE DOS
REQUISITOS NECESSÁRIOS PARA A OBTENÇÃO DO GRAU DE
MESTRE EM CIÊNCIAS EM ENGENHARIA CIVIL.

Abril de 1993

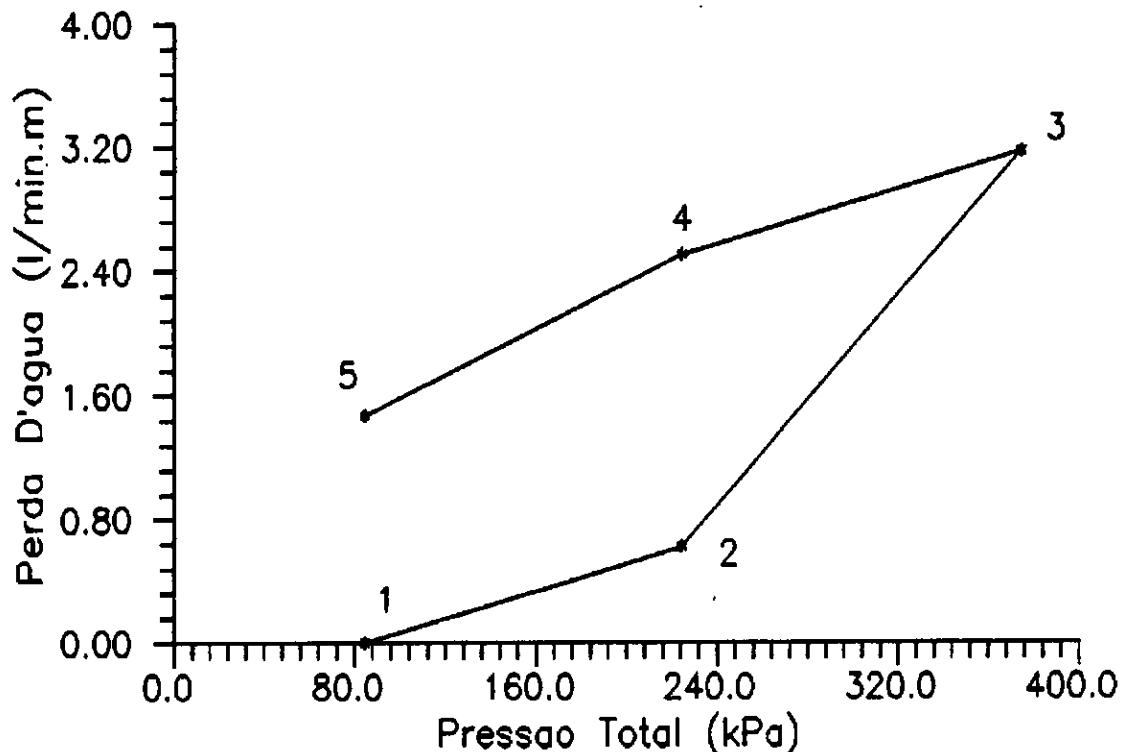
FIGURA III.7 ENSAIO DE PERDA D'ÁGUA PZ2A TRECHO 8,00 - 11,00 m

As Figuras III.2 a III.8 apresentam os gráficos de Perda D'água contra Pressão Total obtidos através dos ensaios, mostrando o comportamento do fluxo no trecho rochoso ensaiado. Estes gráficos mostram que as fissuras existentes no trecho ensaiado foram abertas quando submetidas a pressões de injeção d'água, isto observado pelo ramo de descarregamento do ensaio, superior ao de carregamento.

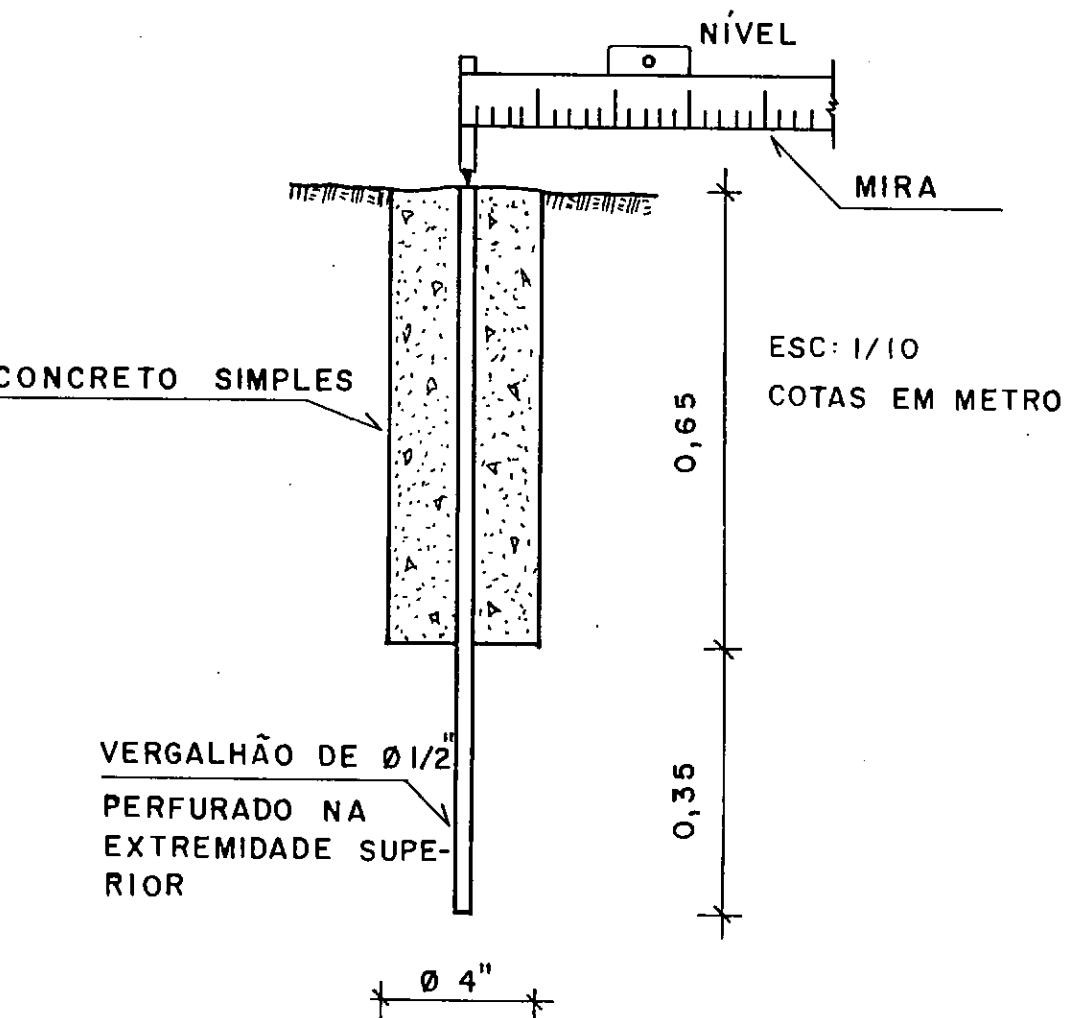
FIGURA III.10 DETALHE DO MARCO SUPERFICIAL

As medições do movimento superficial da encosta do Soberbo foram realizadas através do controle topográfico de marcos superficiais instalados nas zonas A, B e C.

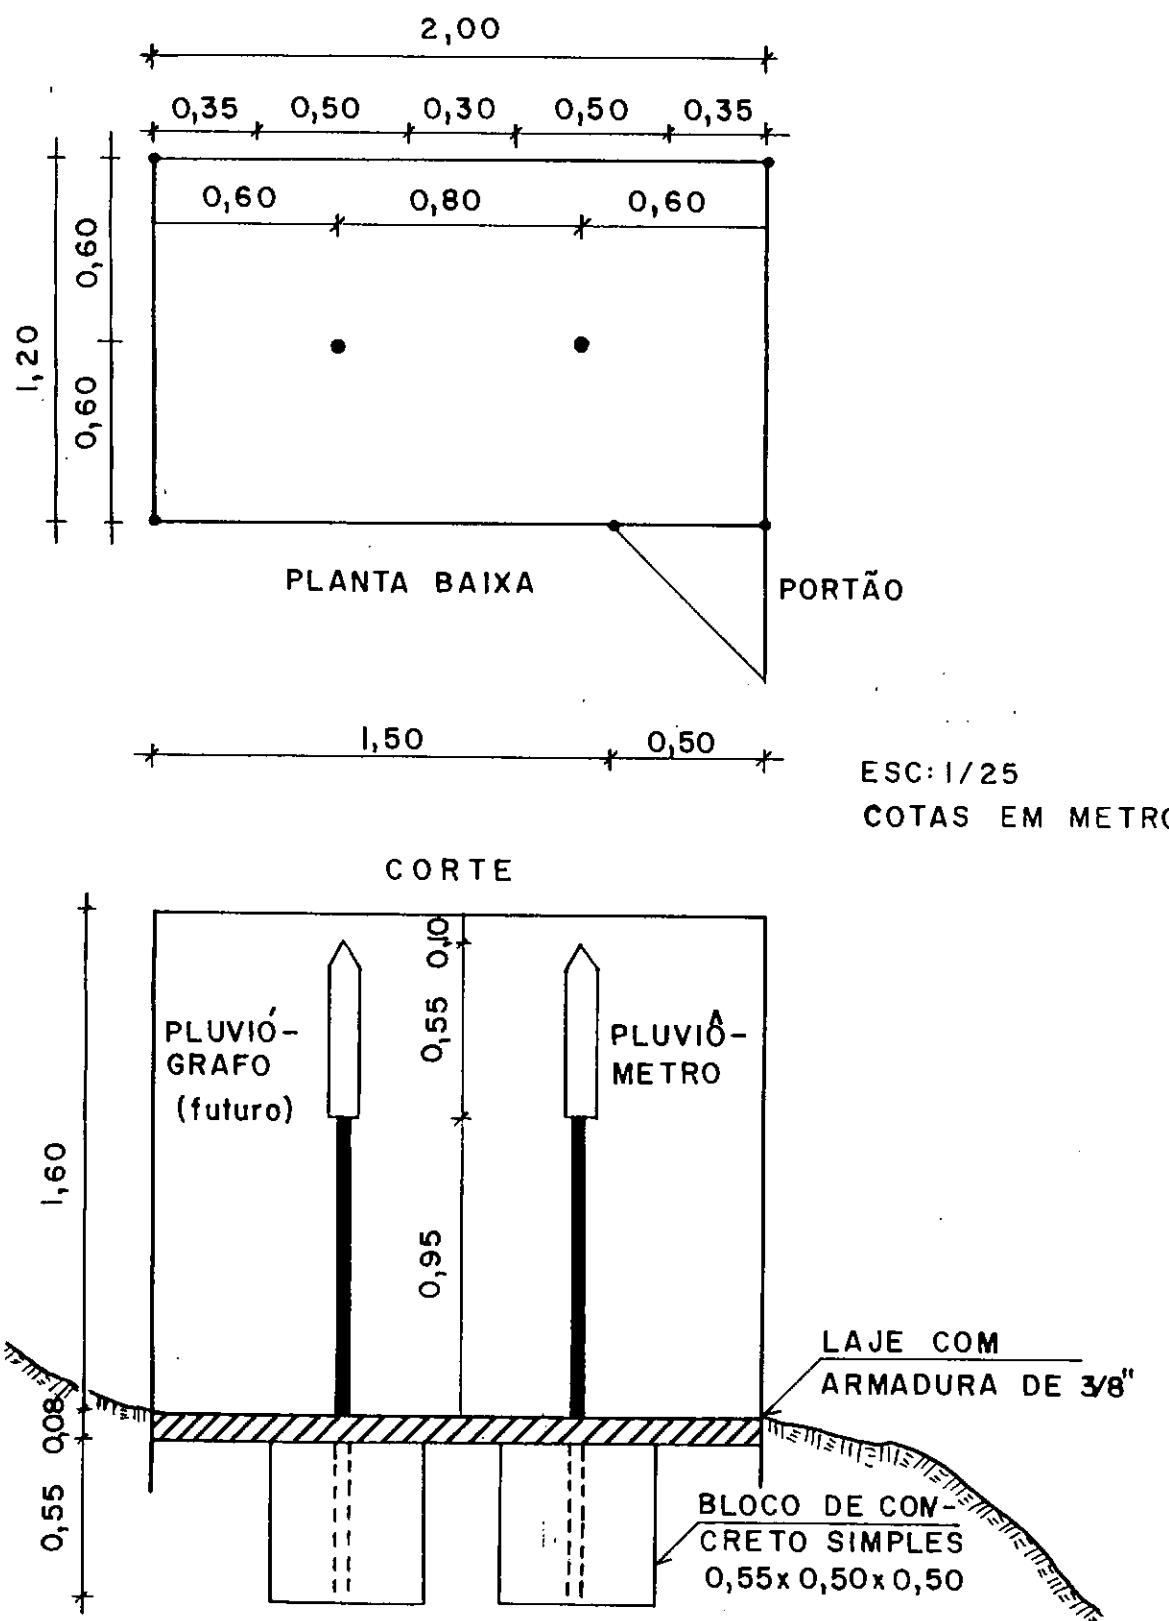
FIGURA III.11 ESTAÇÃO PLUVIOMÉTRICA DO SOBERBO

Na Figura III.11 é mostrada em detalhe uma planta com a posição do pluviômetro e o local destinado à instalação futura de um pluviógrafo.

Foi também levada em consideração a sua posição em relação a obstáculos, tais como árvores, postes e construções, que impediriam que uma parte da chuva atingisse o pluviômetro, não fornecendo, portanto, a intensidade pluviométrica total da região de medição.

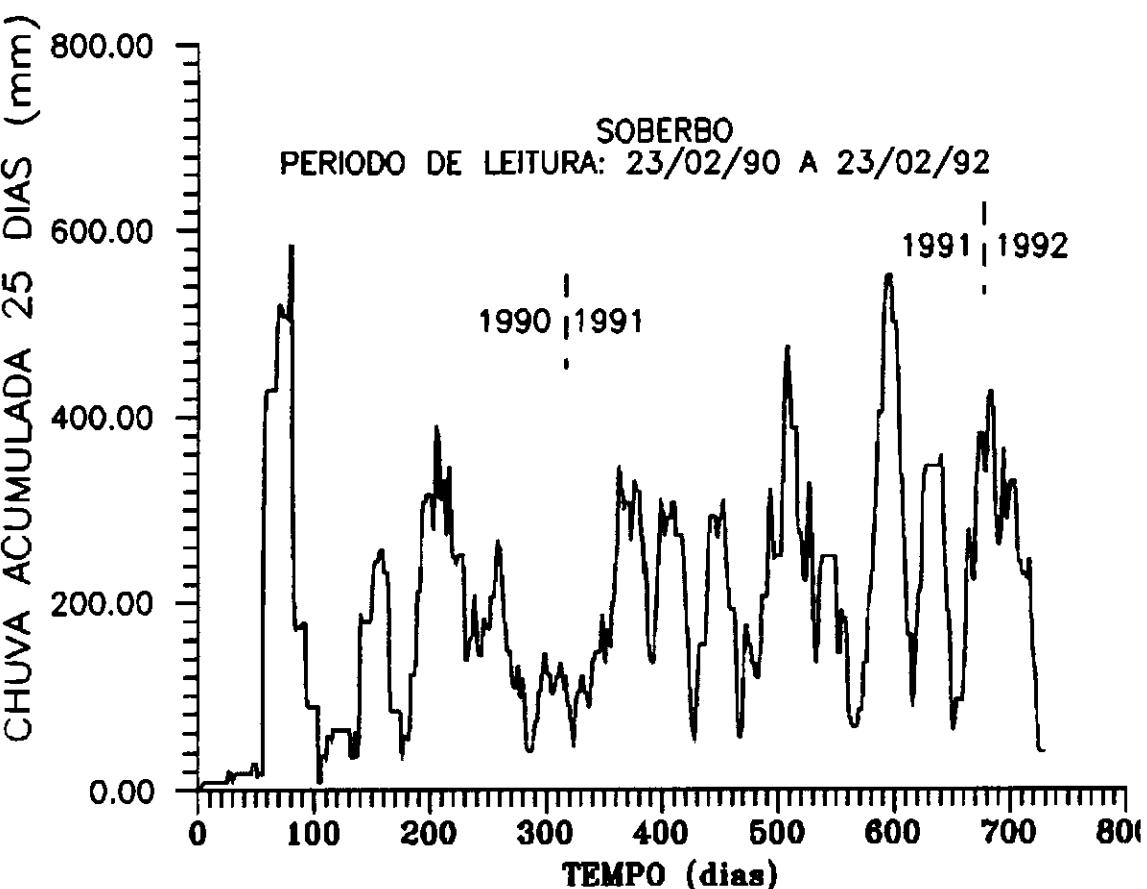
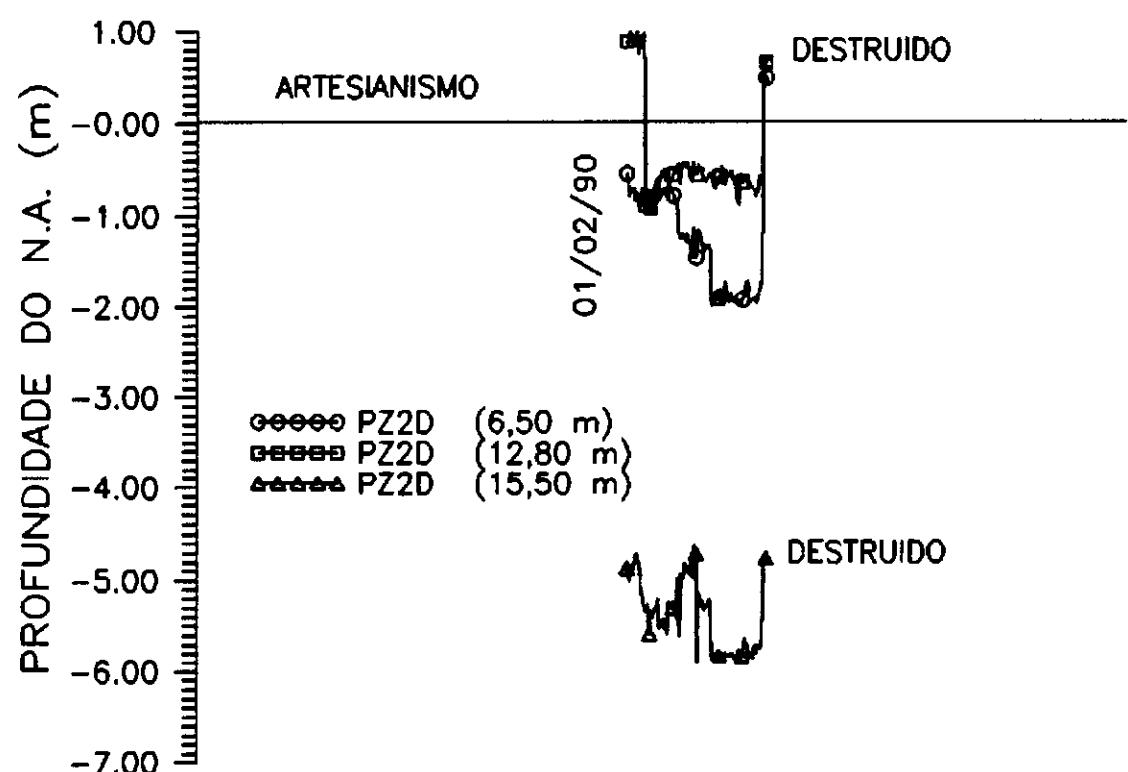
**FIGURA IV.19 PIEZOMETRIA x PLUVIOMETRIA
ESTAÇÃO S2D**

Na estação S2D, com nível d'água coincidente com o nível do terreno, os piezômetros tiveram características bem distintas. O PZ2D (6,50 m) foi instalado dentro de um bloco de 3 m de extensão, enquanto o PZ2D (12,8 m) identificou o artesianismo acentuado presente no contato solo/rocha (Fig. IV.19), ocasionado pelo dique de diabásio.

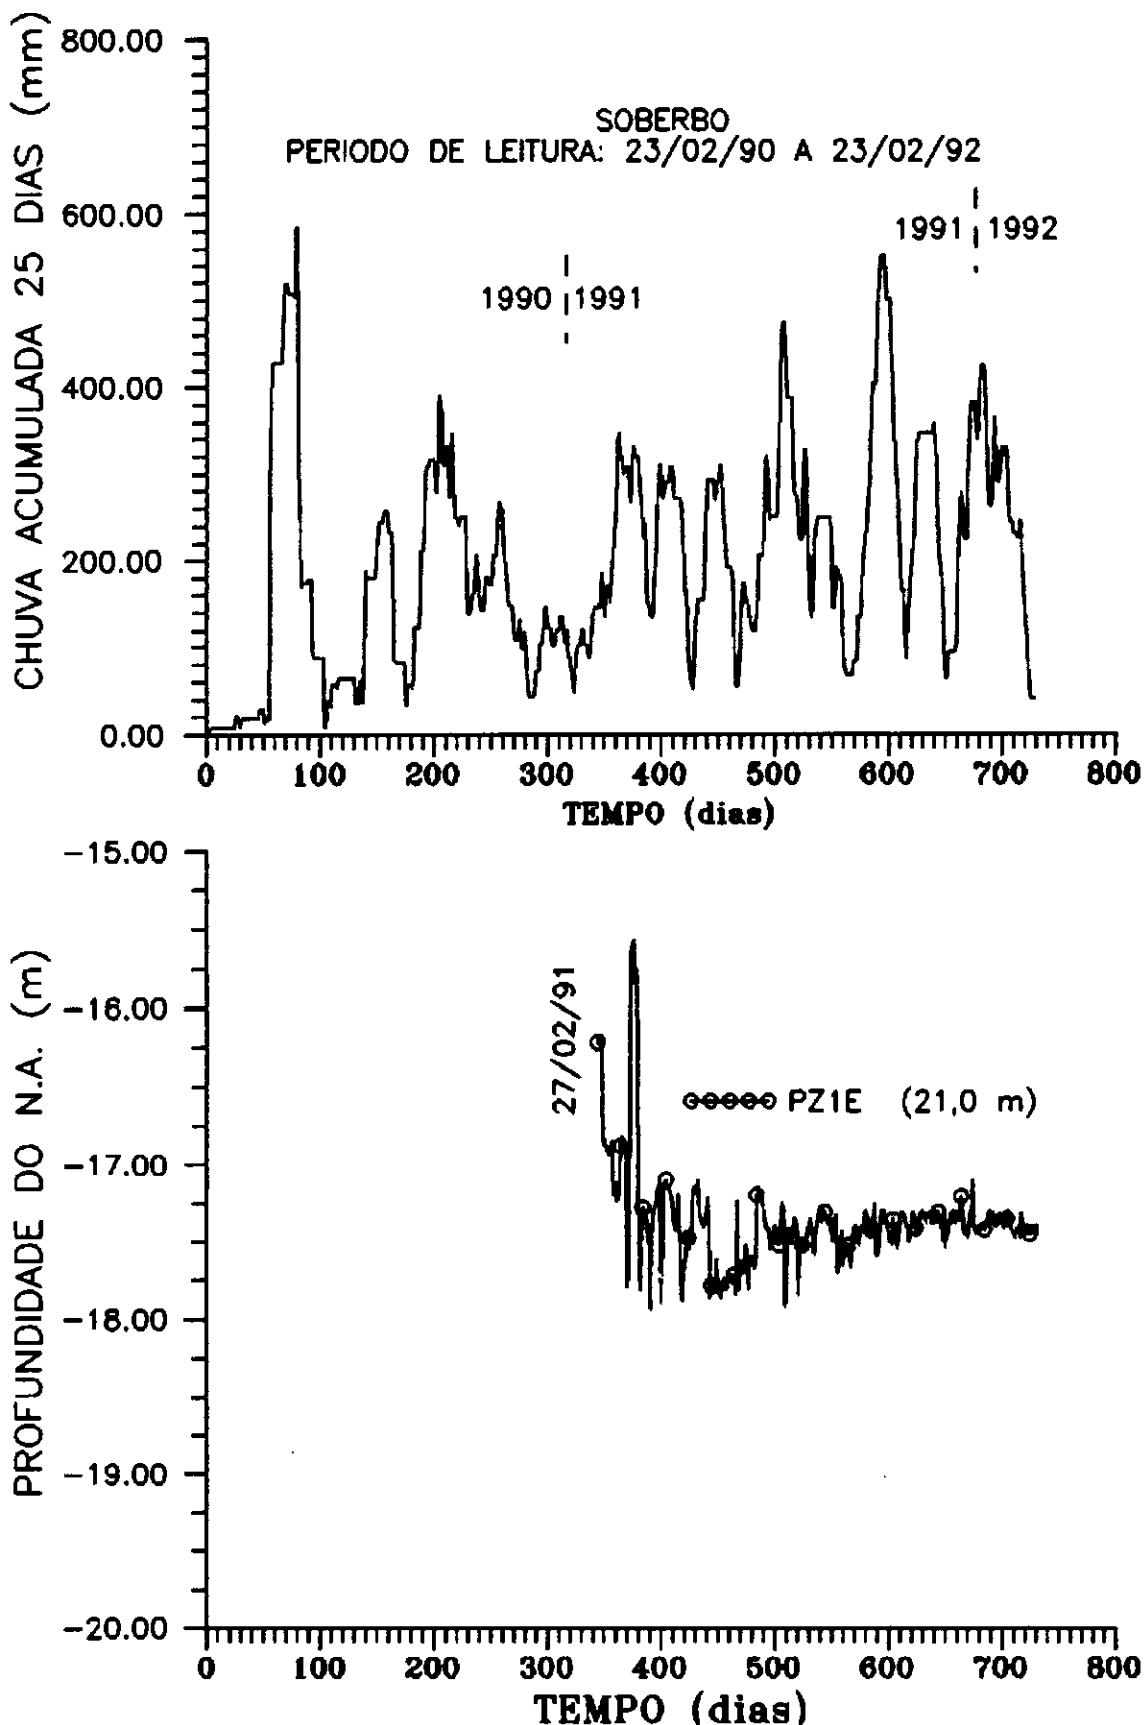
**FIGURA IV.20 PIEZOMETRIA x PLUVIOMETRIA
PIEZOMETRO PZ1E**

O furo PZ1E foi executado no dique de diabásio, e, mesmo apresentando um RQD de 100%, mostrou variações piezométricas significativas (Fig IV.20).

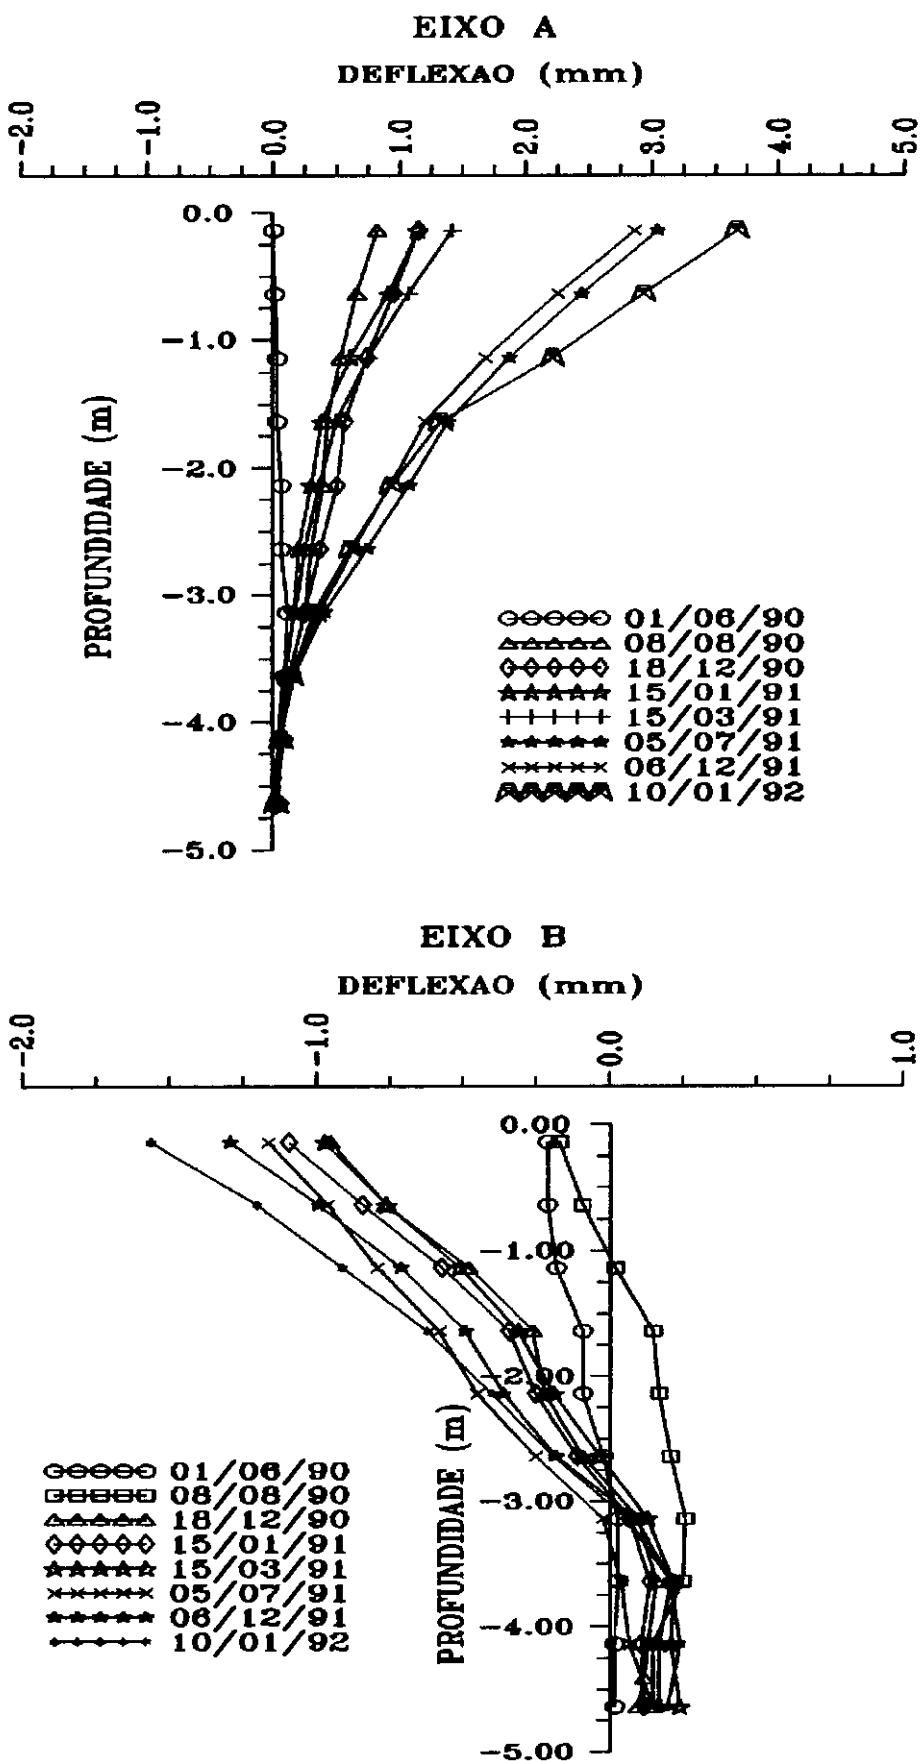
**FIGURA IV.22 DESLOCAMENTO x PROFUNDIDADE
ESTAÇÃO S1A**

Na zona A os movimentos superficiais foram desprezíveis, em concordância com os resultados obtidos no tubo de inclinômetro S1A (Fig. IV.22).

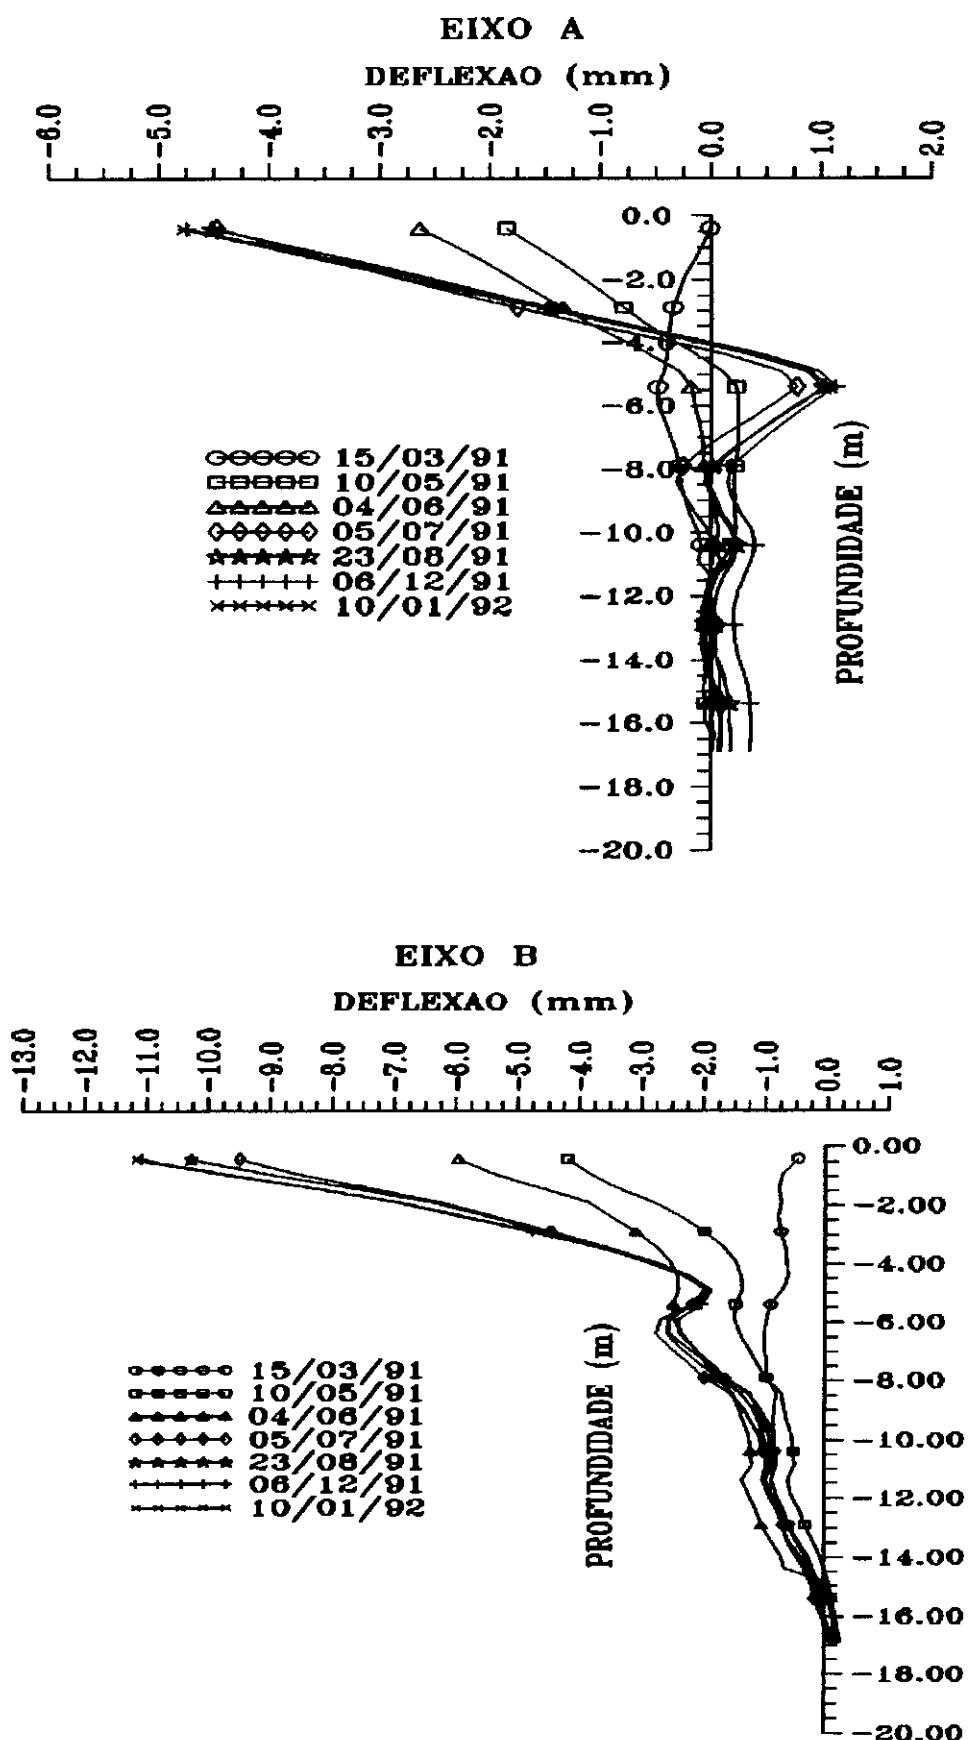
**FIGURA IV.25 DESLOCAMENTO x PROFUNDIDADE
ESTAÇÃO S2D**

Na Figura IV.25 é mostrada uma deflexão negativa na direção A-A, o que mostra o reflexo de um movimento localizado de rotação no pé do escorregamento. Deve ser ressaltada a pequena intensidade dos movimentos, atingindo apenas - 5,0 mm em apenas 11 meses de medição, refletindo um aspecto de região estável da encosta.

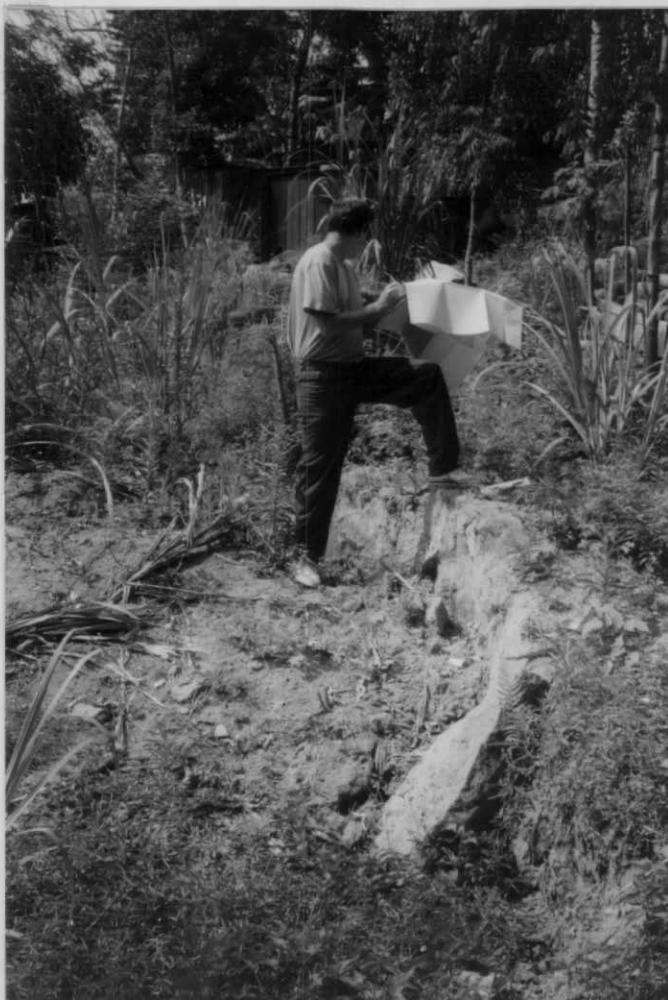
FOTO IV.3 DESNÍVEL NA SEÇÃO B2

No trabalho de campo foram observadas pequenas trincas nas seções B1 e B2; nas seções B4 a B8 ocorreram desníveis de até 1,5 metros, enquanto na zona C ocorreram os maiores deslocamentos, com presença intensa de trincas e desníveis acentuados. Na Foto IV.3 verifica-se o desnível na zona B, seção B2.

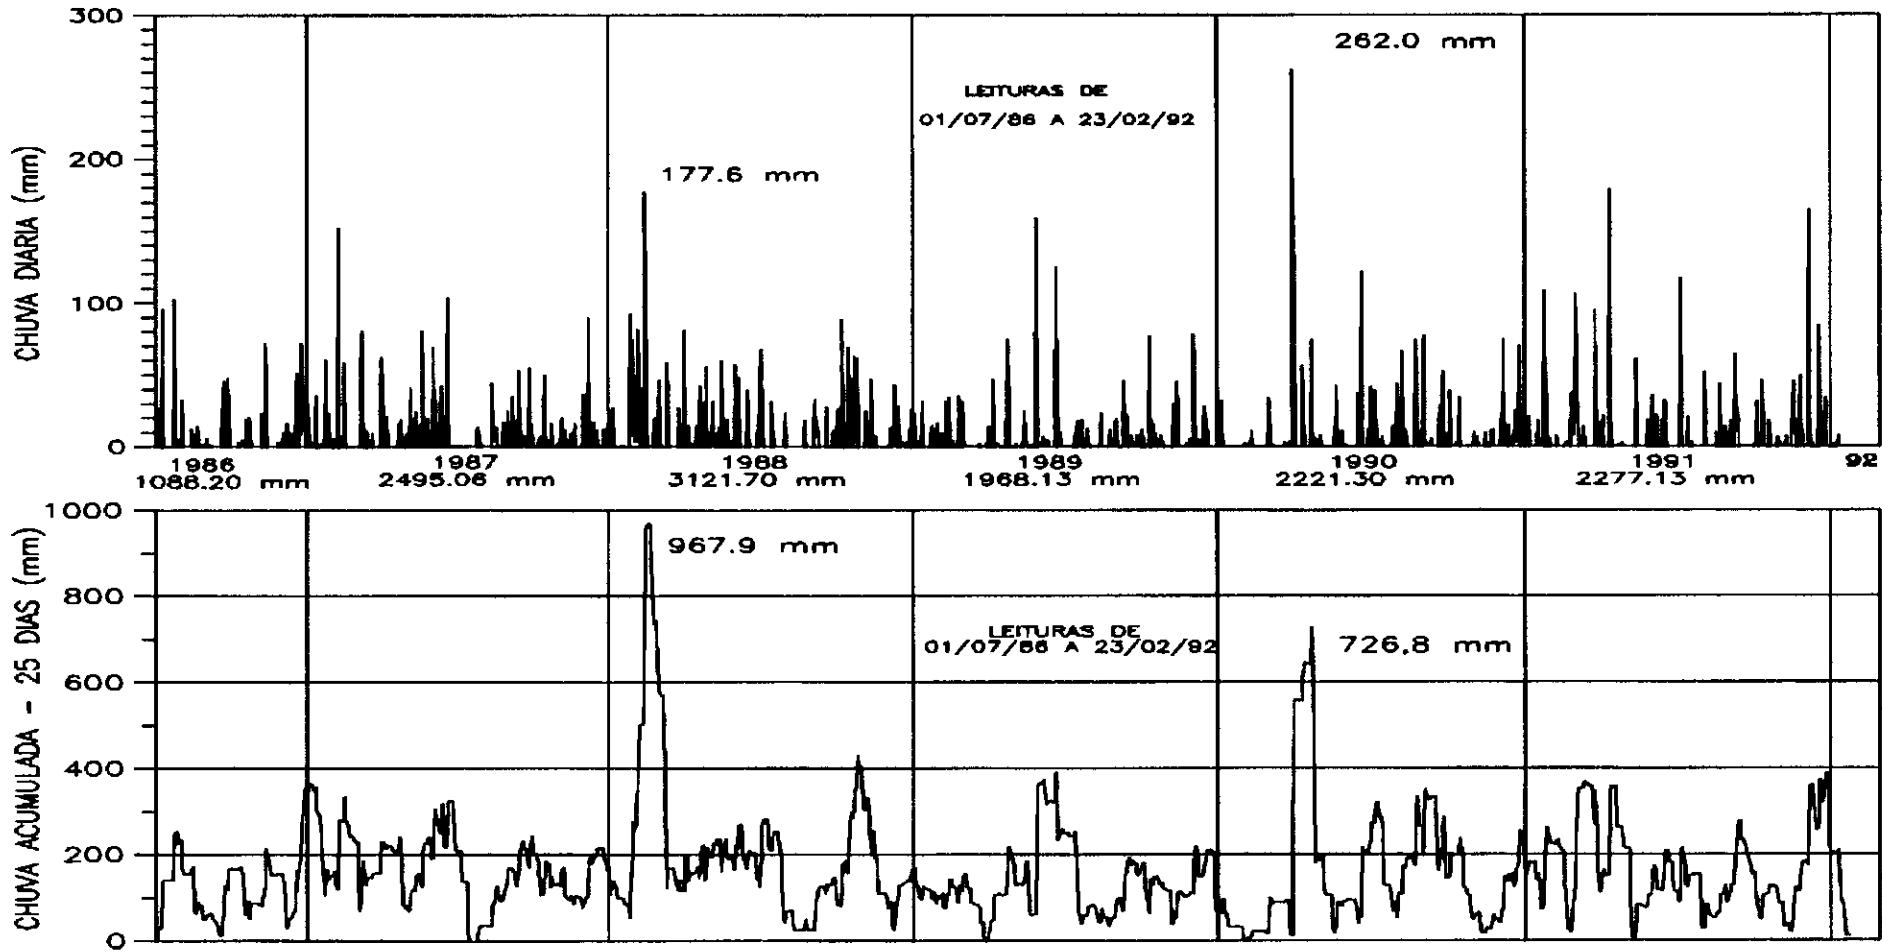
FIGURA IV.30 PRECIPITAÇÃO DIÁRIA E 25 DIAS DE 1986 A 1992 (C. MAYRINK)

Ainda em concordância com o exposto anteriormente, pode-se observar na Figura IV.30 as leituras diárias e acumuladas de 25 dias em Capela Mayrink, no período de 1º de julho de 1986 a 23 de fevereiro de 1992. Nas curvas observa-se claramente que, em fevereiro de 1988, a chuva acumulada foi bem superior à de abril de 1990, época onde não ocorreram escorregamentos catastróficos, mesmo com a chuva diária atingindo valores superiores aos de 1988.

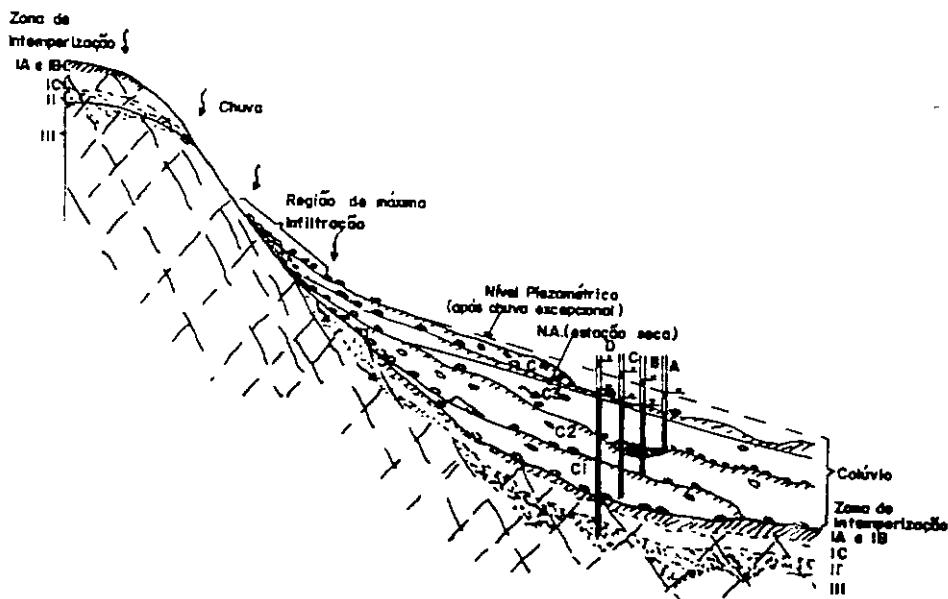
FIGURA IV.32 ENCOSTA COM DEPÓSITOS COLUVIONARES SOBRE PERFIL TÍPICO DE INTEMPERIZAÇÃO (DEERE E PATTON, 1971)

DEERE E PATTON (1971) apresentam (ver Figura IV.32) um perfil típico de depósito coluvionar sobrejacente ao solo residual. São mostradas as zonas de infiltração máximas e as variações piezométricas entre as estações seca e chuvosa. A percolação atinge o seu maior valor ao longo da rocha parcialmente alterada (II).

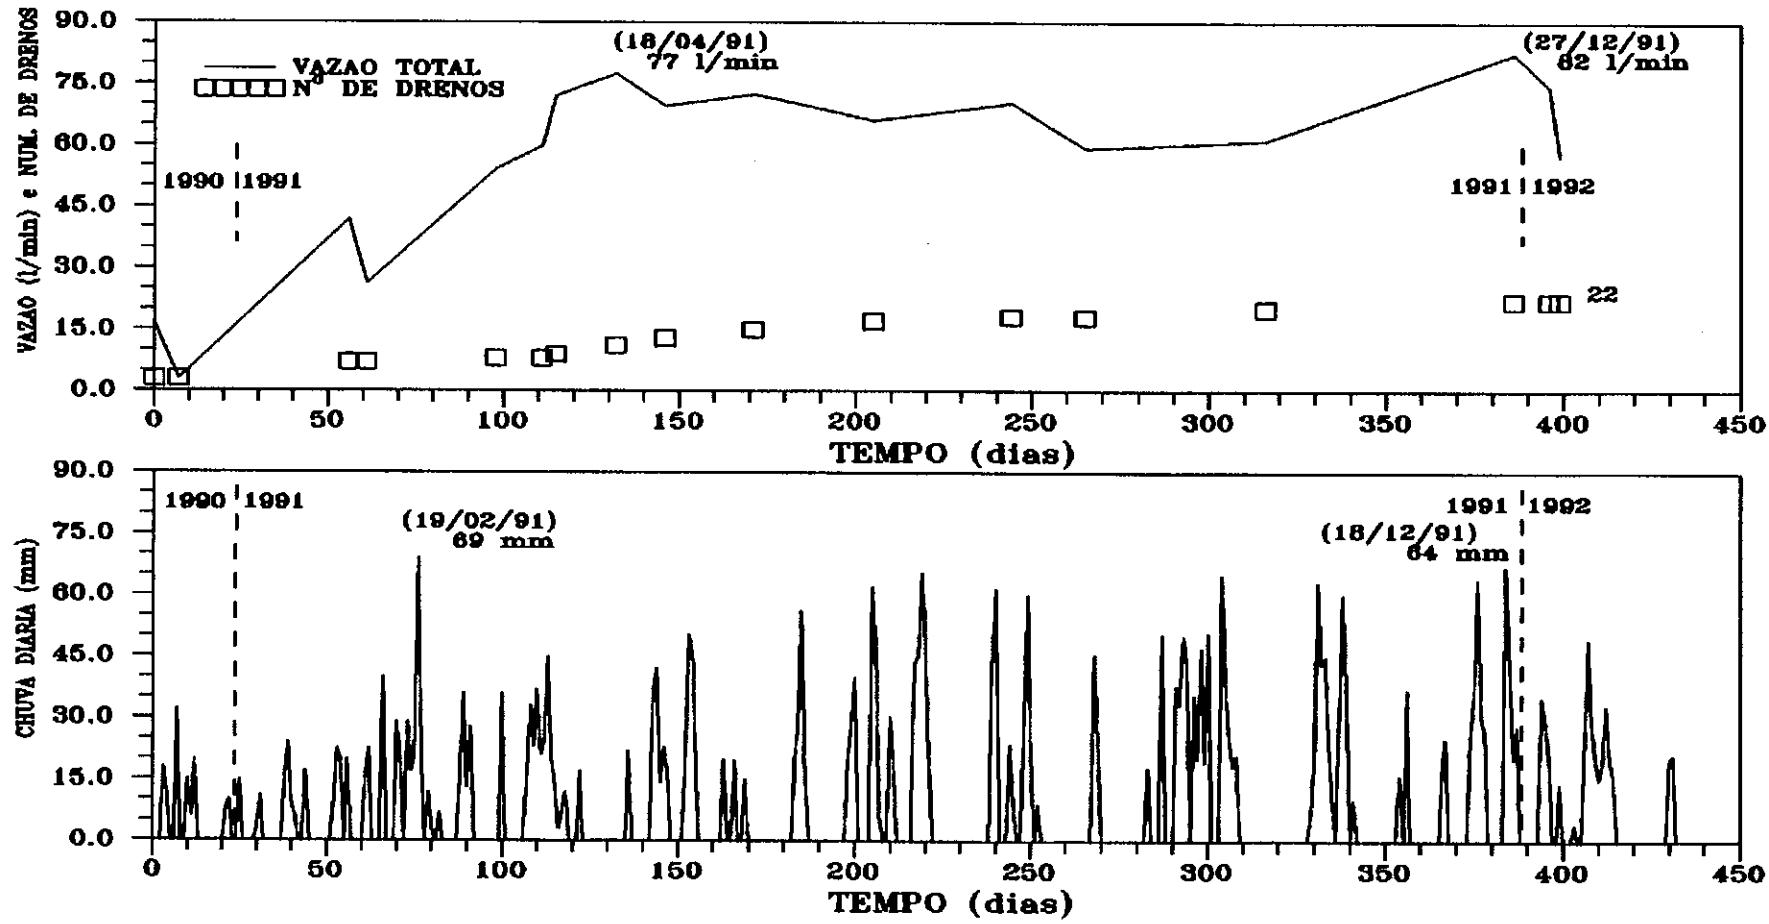
FIGURA VI.5 VAZÃO E PLUVIOMETRIA DIÁRIA NO PERÍODO DE 07/12/90 A 23/02/92

Na Figura VI.5 são apresentadas as curvas de vazão total e pluviometria diária medidas na encosta do Soberbo. Foi acrescentado no gráfico superior a quantidade de drenos instalados em cada data de medição. Pode ser verificado um acréscimo de vazão em meados de fevereiro de 1991 com elevação do índice pluviométrico diário. Nos meses de abril de 1991 e dezembro de 1992, ocorreram picos de vazão, 77 l/min e 82 l/min, respectivamente. Deve-se considerar que estão influenciando estes valores a pluviometria diária e a instalação de novos drenos nestes dois períodos de observação. Com o término da instalação de novos drenos, poder-se-ia verificar com o tempo o efeito da pluviometria sobre a vazão, sem levar em conta este adicional de vazão devido à maior quantidade de drenos.

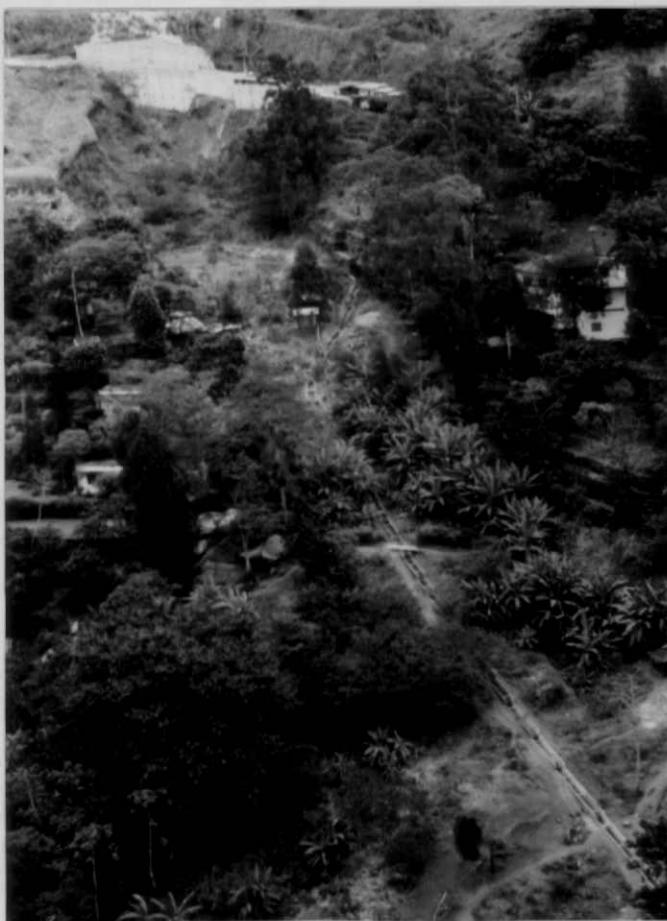
FOTO VI.2 VISTA AÉREA - ZONAS B/C, SETEMBRO DE 1992

de drenagem, assim como as obras de contenção, em fotos aéreas de setembro/1992.

As canaletas de drenagem foram projetadas para funcionarem como uma estrutura flexível de modo que servisse como um testemunho do reinicio do movimento superficial da encosta, através da visualização de possíveis trincas. Foram executadas com paredes laterais de blocos de concreto, com fundo concretado com uma tela telcon e fixado ao terreno por chumbadores.
